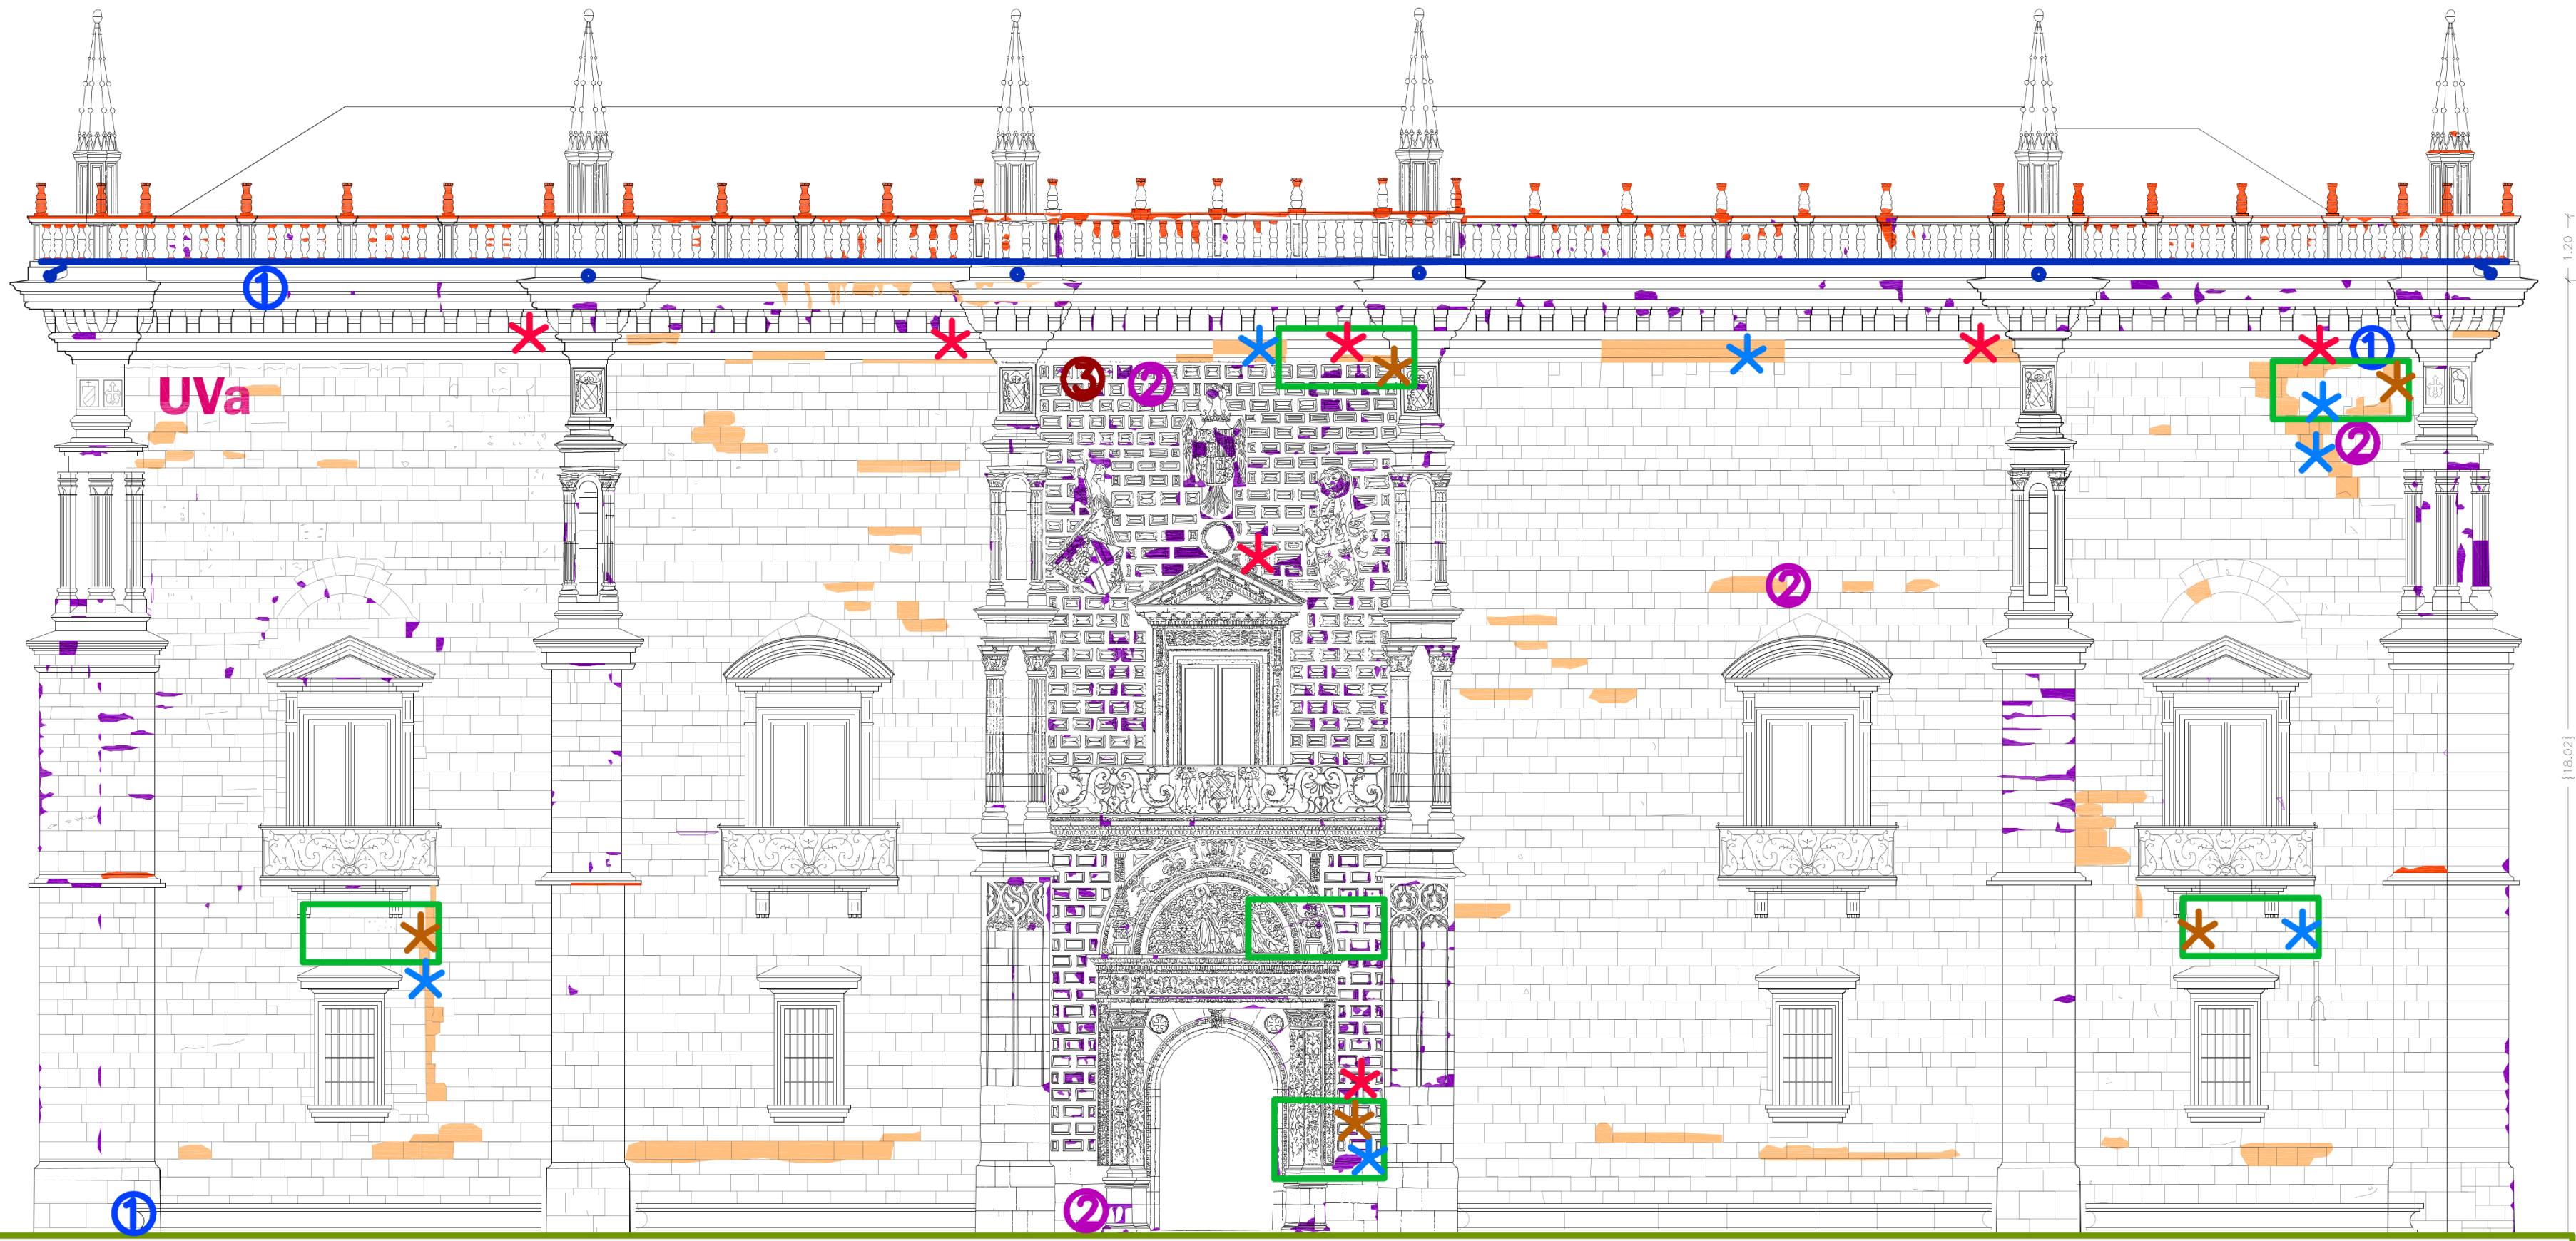
Intervenciones respecto a las patologías:

Eliminación de colonias de origen vegetal
-

Eliminación de Microbiología, algas, hongos, líquenes
-

Reintegraciones cromáticas (04.19)
-

Eliminación de acciones artificiales puntuales

Afecciones de humedades:

Consolidación de fábricas con disgregación y arenización de piedra (05.22)
-

Formación de nuevo pesebrón, reparación de plomo y gárgolas (03.03) , (03.04)
-

Apertura de ventilaciones cerradas en galerías y zaguán
Limpieza y chequeo de galerías de ventilación (03.05)

Zonas de Ensayos

① - Catas murales (02.02)
-

② - Ensayos de porosidad y resistencia mecánica (02.03)
-

③ - Ensayos de ciclo humedad-sequedad (02.04) y caracterización (02.05)
-

□ - Protocolos de limpieza mixta (02.07)
-

★ - Ensayos de colorimetría y rugosimetría (02.09)
-

★ - Análisis morteros (02.10)
-

★ - Control Humedad (02.11)
-

★ - Estratigrafías caracterización (02.06) , (02.08)
